Názov projektu	<b>Reštaurovanie bočného oltára sv. Anny v kostole sv. Pavla Pustovníka v Skalici – 2. etapa</b>
Miesto realizácie	<b>Mestská pamiatková zóna Skalica, Potočná ulica, Skalica</b>
Termín realizácie	<b>máj – december 2019</b>

## II. Etapa – reštaurovanie oltárnej architektúry

Názov diela:	Bočný oltár sv. Anny
Číslo ÚZPF:	1760/1-5
Datovanie.	2. štvrtina 18. Storočia
Materiál:	polychrómované drevo
Rozmery:	646 x 308 x 111 cm

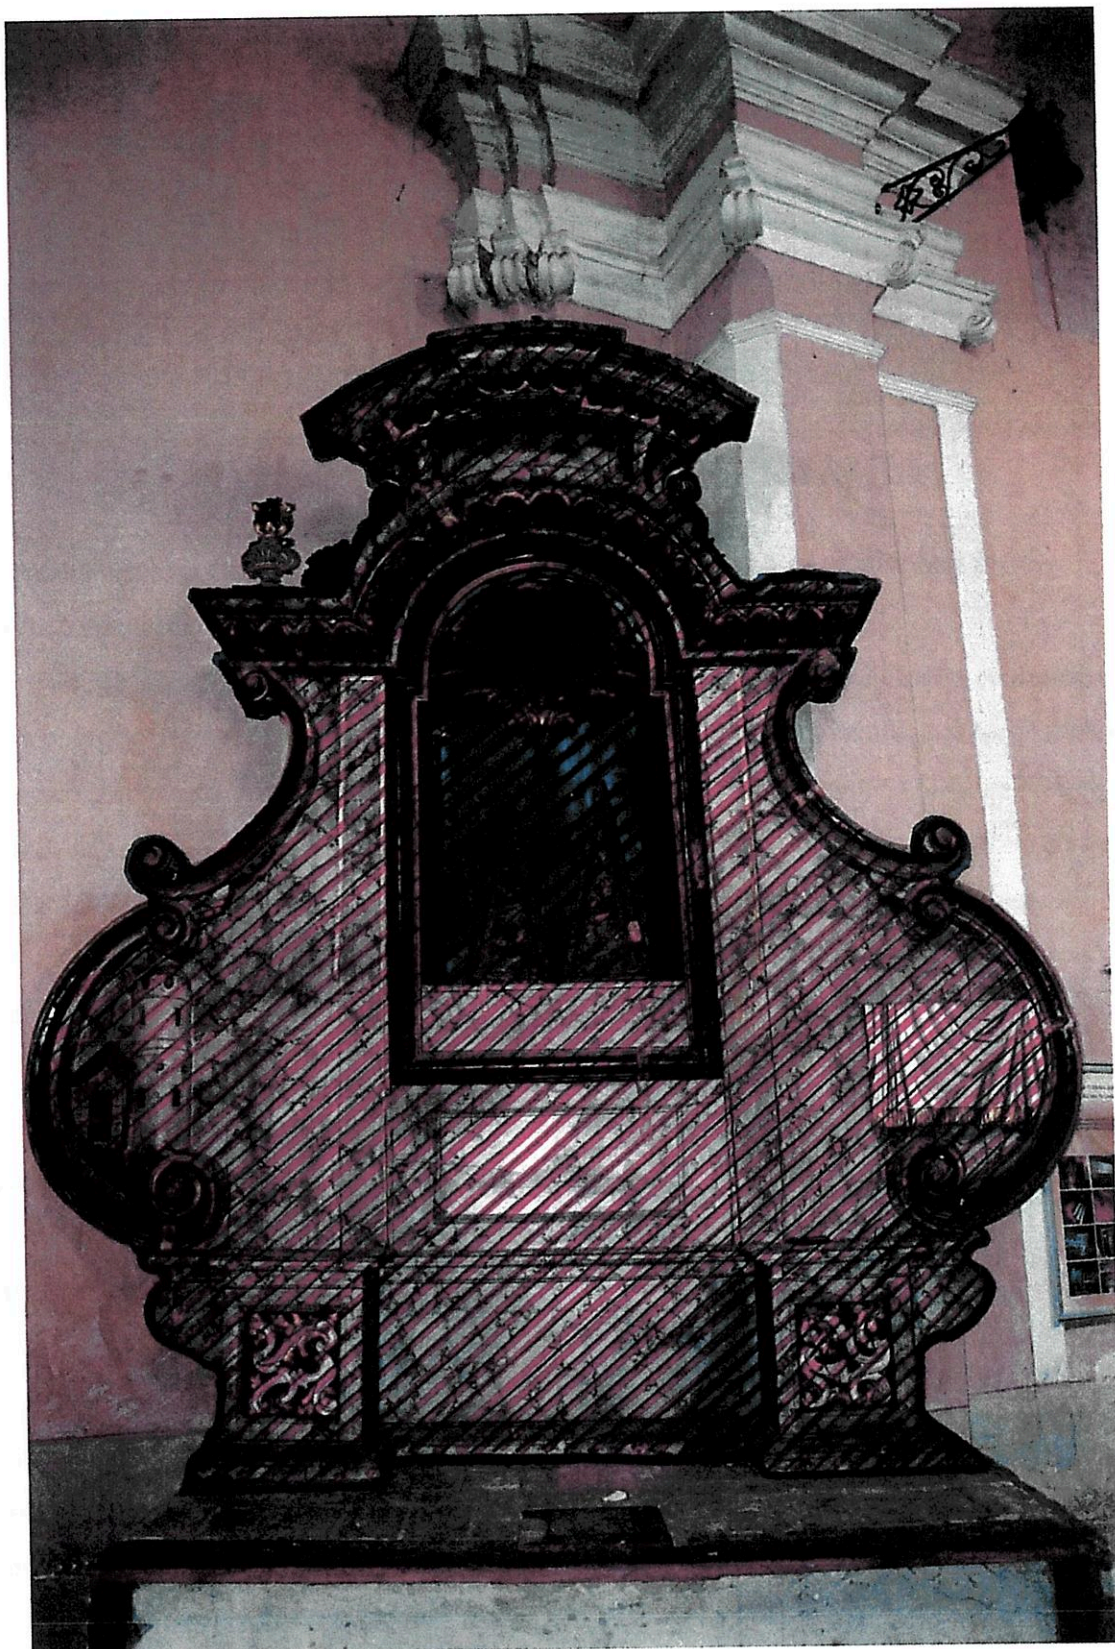
1. Oltárna predela: 56 x 280 cm
2. Retábulum s nadstavcom: 348 x 308 cm
3. Stredová nika: 170 x 95 cm

Grafické označenie II. etapy reštaurovania

- Oltárna predela
- Retábulum s nadstavcom
- Stredová nika
